Решение проблемы аварийности горных машин с использованием Отчета «Тойота» АЗ

Любиша Папич¹, Ирина В. Гадолина², Милорад Пантелич³, Неда Папич⁴

4. Авария многоковшового экскаватора SRs 1200 24/4 (G2) 6 апреля 1995 года и ее последствия

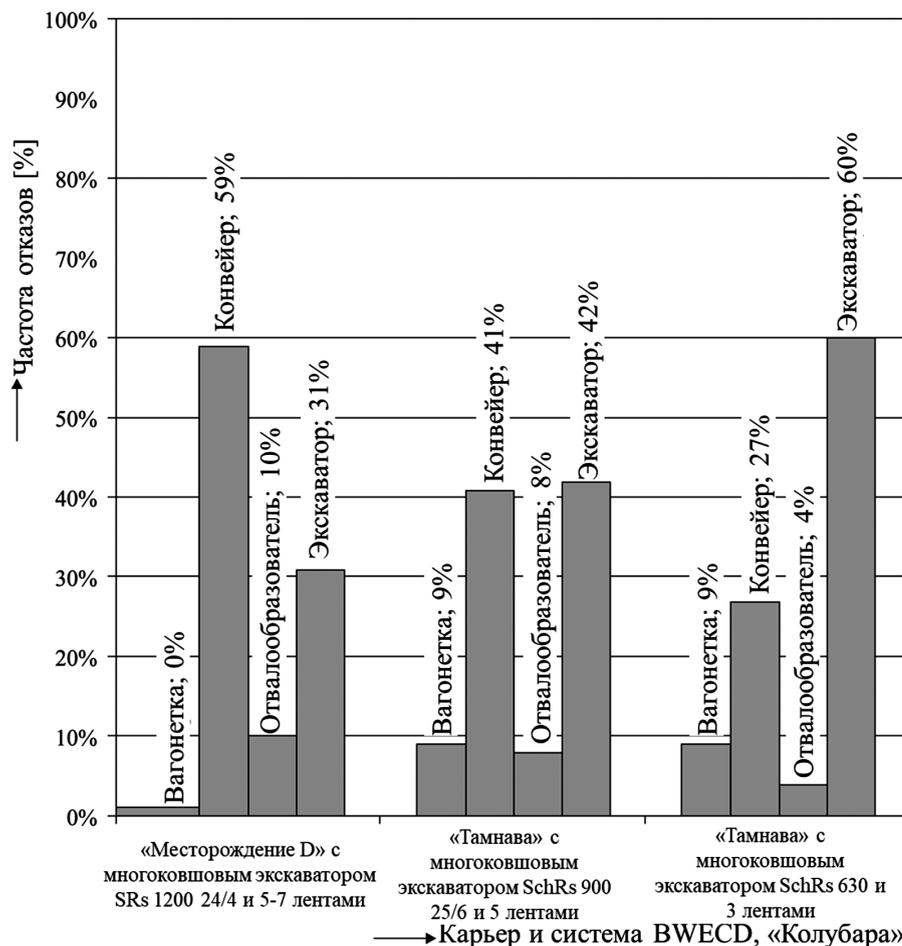
Рисунок 1- Частота отказов для некоторых систем BWECD на карьерах рудного бассейна «Колубара» в г. Лазаревац в Сербии. [5]

Как правило, наибольшее время простоя приходится на многоковшовые экскаваторы, хотя на конвейерах с длинными лентами продолжительные простои также могут иметь место. Следующий пример касается одной системы типа BWECD, которая эксплуатируется на карьере «Тамнава» рудного бассейна «Колубара», которая состоит из многоковшового экскаватора SchRs 700, челночной вагонетки, конвейера с тремя резиновыми лентами длиной от 1 тыс. до 1,2 тыс. м и отвалообразователя. Структура времени простоя показывает, что на отказы многоковшового экскаватора приходится 60% простоев, отказы конвейерных лент – 27% простоев, а отказы отвалообразователя – 4% простоев. С другой стороны, струк-

тура времени простоя системы типа BWECD на карьере «Тамнава», которая включает в себя многоковшовый экскаватор SchRs 900 25/6 с пятью ленточными конвейерами, показывает, что соотношение отказов экскаватора и конвейерной ленты примерно равно. На карьере «Месторождение D», где система типа BWECD включает в себя многоковшовый экскаватор SRs 1200 24/4, имеющем от 5 до 7 конвейерных лент, на конвейерные ленты в силу их значительной длины приходится почти вдвое большая доля отказов, чем на многоковшовый экскаватор [1].

машин на карьерах в Сербии [1, 4]. В работах [7, 8, 9] проведен анализ большого объема данных, собранных и обработанных для определения рабочих характеристик горных машин при эксплуатации в условиях карьеров на территории Сербии. Результаты исследований, систематизированных в монографии [5], относятся к полным системам типа BWECD (BWECL). Эти данные показывают число отказов многоковшового экскаватора, самоходного транспортера, ленточного конвейера с резиновой лентой и разгрузочным устройством на карьерах рудного бассейна «Колубара» в г. Лазаревац в Сербии, как показано на рисунке 1.

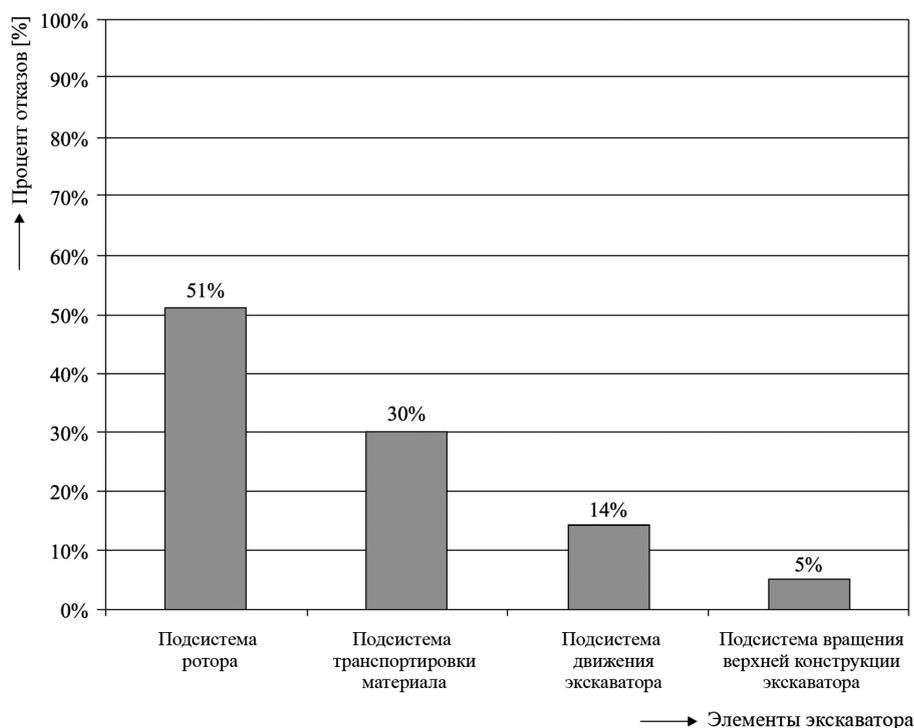
Рисунок 2 – Частота отказов многоковшового экскаватора. [5]

Результаты исследований показали, что наибольшее число поломок на многоковшовых экскаваторах произошло в силу отказа подсистемы ротора (до 51%), что показано на рисунке 2. Повышение безотказности отдельных элементов многоковшового экскаватора позволяет повысить общую безотказность экскаватора. При этом приоритет следует отдавать тем элементам экскаватора, безотказность которых является самой низкой.

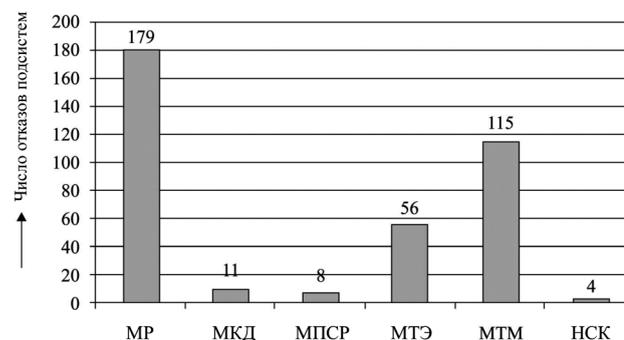
Рисунок 3 – Частота отказов подсистем многоковшового экскаватора SRs 1200 24/4 (G2). [5]

Исследования [1, 5] по оценке безотказности многоковшового экскаватора SRs 1200 24/4 (G2) в период с 01.01.2006 по 31.12.2006 проводились с использованием отчетности компании «Электроэнергетика Сербии» по карьерам «Месторождение D» и «Зеоке» рудного бассейна «Колубара». В результате исследований были получены данные о видах, последствиях и причинах отказов, а также сведения о возникновении условий неисправности и простоя. Исследования показали, что наиболее безотказными узлами многоковшового экскаватора SRs 1200 24/4 (G2) являются: механизм подъема стрелы ротора (МПСП) и несущая стальная конструкция (НСК), затем – механизм кругового движения (МКД), механизм транспортировки экскаватора (МТЭ), механизм транспортировки материала (МТМ) и механизм ротора (МР), см. также гистограмму на рисунке 3.

За исключением подсистемы МР безотказность и ремонтпригодность подсистем соответствует требованиям к безотказности сложных технических объектов. Нижний квартиль распределения коэффициента готовности достигает 0,9977 для наиболее ответственной подсистемы МПСР без учета выбросов, что соответствует довольно высокой безотказности даже при том, что оценка интервала проводилась с использованием размножения выборок [10]. Согласно оценке, полученной с использованием разработанного метода [10], 90-процентный доверительный интервал коэффициента готовности системы в целом достигает [0,81; 0,94] со средним значением 0,90.

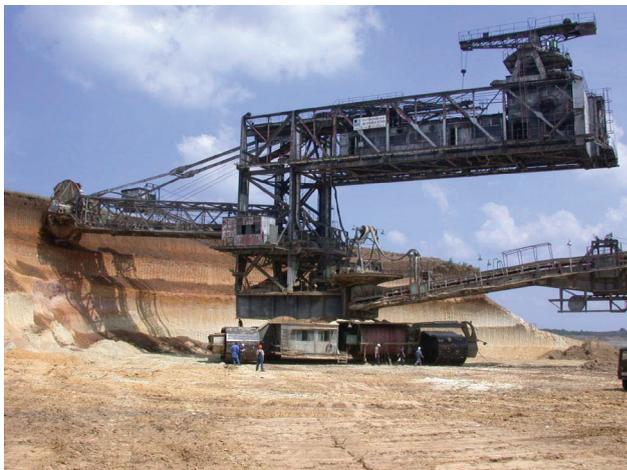
Рисунок 4- Вид многоковшового экскаватора SRs 1200 24/4 (G2) до аварии.

Многоковшовый экскаватор SRs 1200 24/4 (G2) был собран и введен в эксплуатацию в 1968 г. на карьере «Месторождение D» рудного бассейна «Колубара» и получил внутреннюю маркировку G2 («Grinding Machine 2», т.е. «Дробилка 2»), рисунок 4.

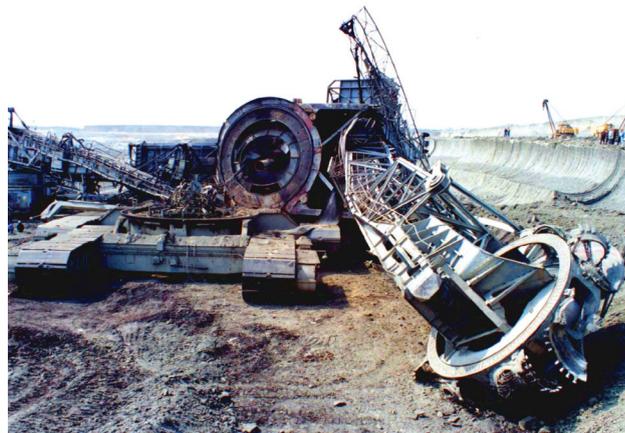
Рисунок 5- Вид многоковшового экскаватора SRs 1200 24/4 (G2) после аварии 6 апреля 1995 г.

Авария многоковшового экскаватора SRs 1200 24/4 (G2) (рисунок 5) привела к значительному ущербу, в связи с которым было необходимо провести диагностику и оценку отказов, что и было сделано экспертами рудного бассейна «Колубара» и компании «Колубара Метал». Некоторые части поврежденной машины были перевезены на сборочную площадку в г. Зеоке, а некоторые – в металлургические мастерские г. Колубары.

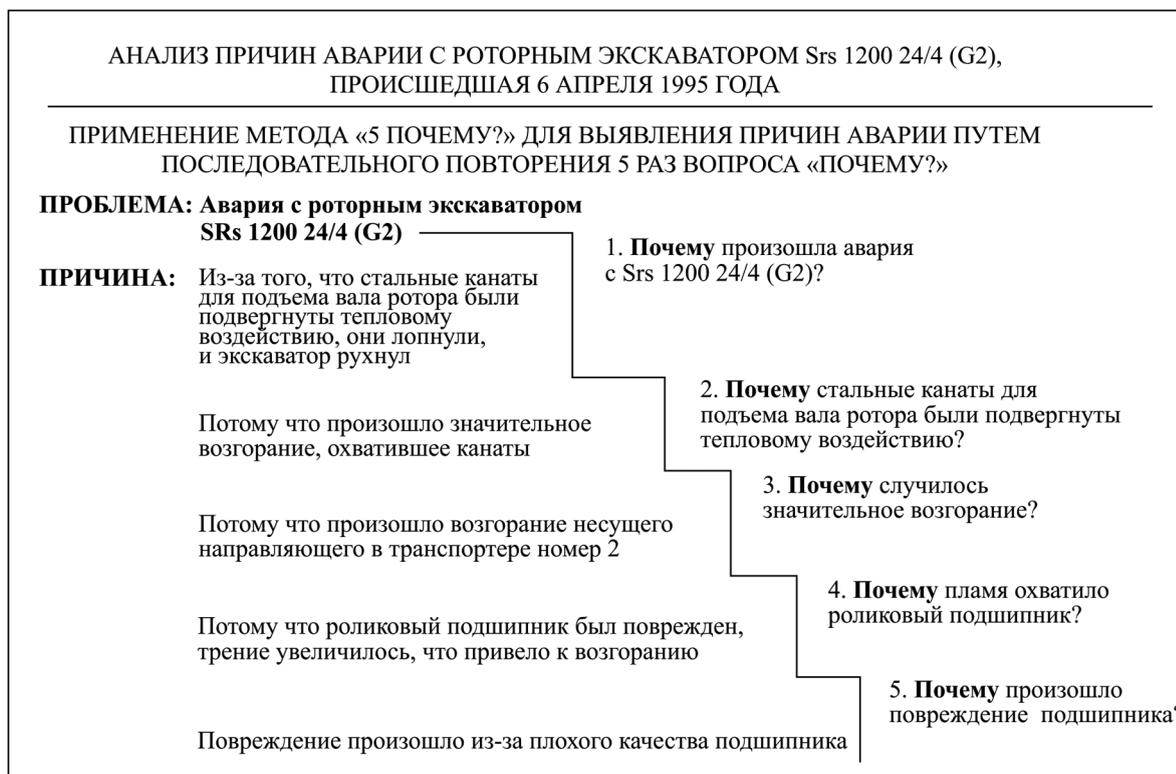
Рисунок 6 – Применение метода «5 Почему?»: Выявление основной причины аварии путем пятикратного повторения вопроса «Почему?».

блемы. Метод называется «5 Почему?». Если на вопрос «Почему?» удалось ответить пять раз, то основная причина и путь решения проблемы ясны. Анализ основных причин проблем технического обслуживания основан на пятикратном повторении вопроса «Почему?» Данный подход внедрен в систему технического обслуживания компании «Тойота» (Бережливая система технического обслуживания) [14]. Метод «5 Почему?» стремится к детальному исследованию проблем и обстоятельств, которые приводят к основным причинам указанных проблем. Метод «5 Почему?» обычно используется в «Тойота» для поиска источника проблем обслуживания. Он описывает способ мышления, необходимый для достижения уровня, необходимого для предотвращения повторения проблем технического обслуживания. Возможно, это будет не основная причина, но, по крайней мере, на этом уровне корректирующие меры могут предотвратить повторение проблемы. В случае аварии многоковшового экскаватора SRs 1200 24/4 (G2), применение метода «5 Почему?» описывает способ мышления (см. рисунок 6), необходимый для предотвращения повторных аварий.

Анализ этих данных показывает, что на человеческий фактор приходится 87% причин аварий горной техники. Исходя из этого, на основе рисунка 6 мы можем заключить, что «плохое качество подшипника» опорного ролика также связано с человеческим фактором, т.е. ошибкой персонала при окончательном контроле качества, входном контроле или даже с неверным выбором поставщика подшипников.

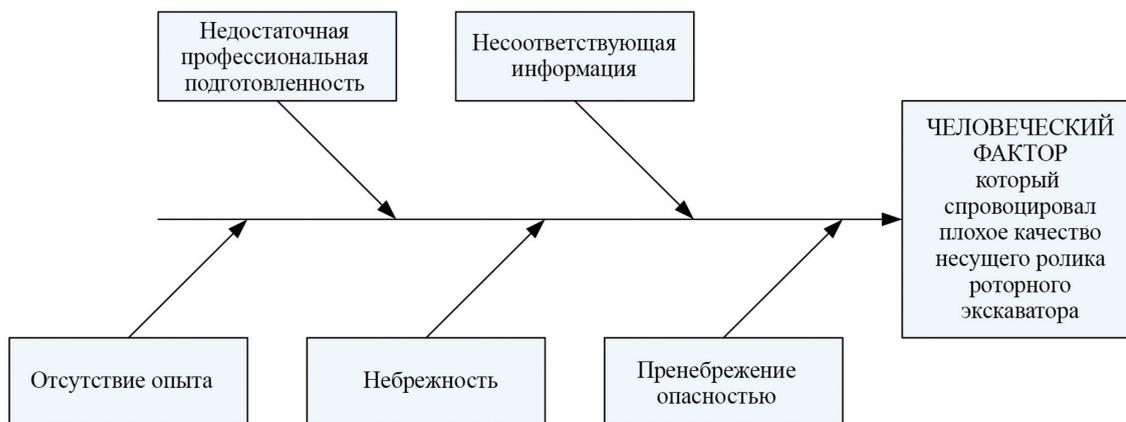
Рисунок 7 – Причины человеческой ошибки. [6]

В исследованиях было, прежде всего, проведено определение и обобщение пяти примеров, как показано на рисунке 7:

- отсутствие подготовки;
- недостоверная информация;
- отсутствие опыта;
- неосторожность;
- пренебрежительное отношение к опасности.

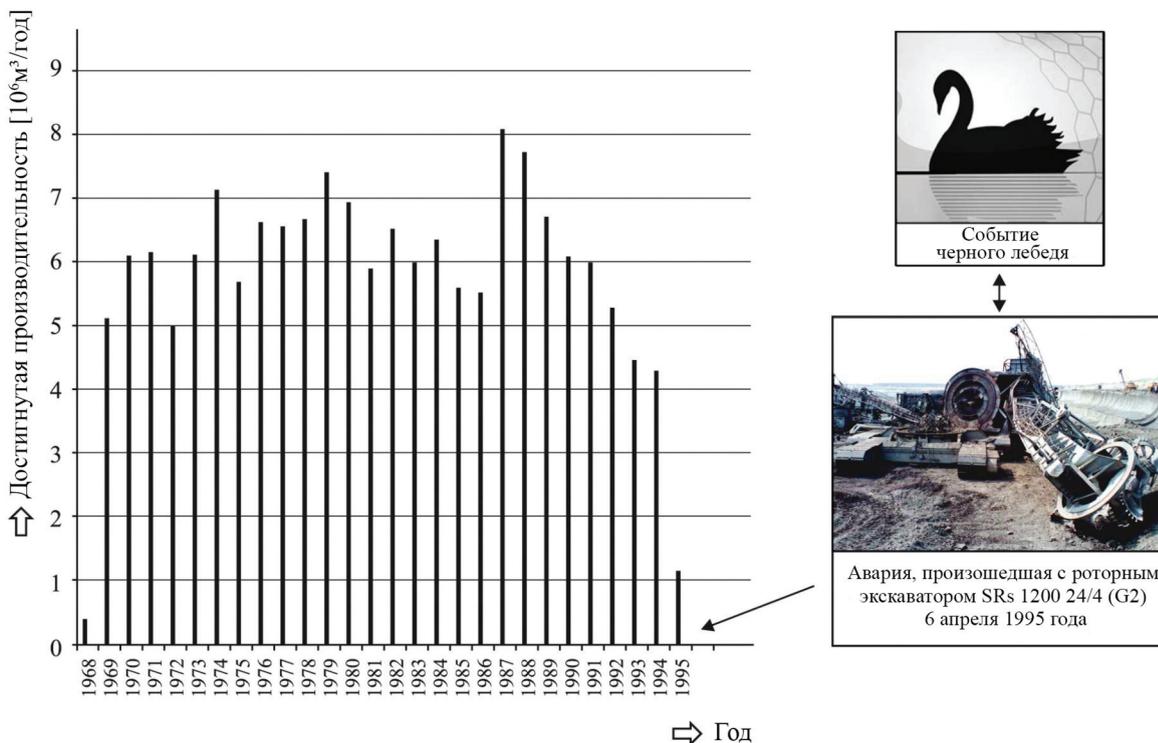
Рисунок 8 – Авария многоковшового экскаватора SRs 1200 24/4 (G2) – типичный «Черный лебедь».

До аварии 6 апреля 1995 года указанный многоковшовый экскаватор произвел выемку 160 млн. м³ вскрыши. То, как авария экскаватора отразилась на выработке, видно из цифр годовой отчетности, которые показывают падение с 5 до 7 млн. м³ вскрыши (рисунок 8).

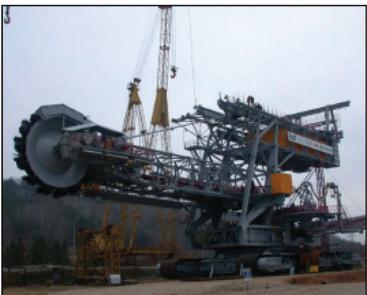
РЕВИТАЛИЗАЦИЯ РОТОРНОГО ЭКСКАВАТОРА SRs 1200 24/4 (G2) (год 2004)

ТЕХНИЧЕСКИЕ ПРЕИМУЩЕСТВА ОТ РЕВИТАЛИЗАЦИИ ЭКСКАВАТОРА
Основные характеристики восстановленного экскаватора SRs 1201 24/4 (G2)

Характеристики экскаватора	Величина
Теоретическая производительность	4100 м ³ /ч
Мощность ротора	630 кВт
Тройной привод вращательного движения верхней конструкции	
Полностью новая стальная конструкция верхней части	
Впервые в Сербии был применен контейнерный принцип для реализации электрооборудования	
Двигатель настраиваемый по частоте/приводе	
Актуальные решения по секции управления
