# Влияние частоты вращения и массы колесных пар на результат вибродиагностики буксовых узлов на стенде УДП-2021

## The effect of rotation rate and mass of wheel pairs on the result of vibration diagnostics of axle boxes using a UDP-2021 stand

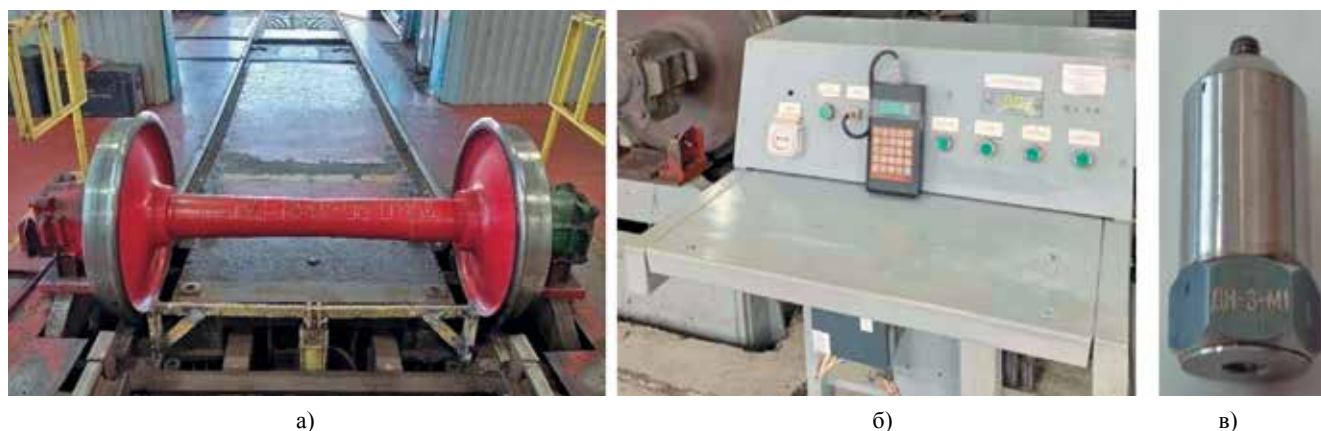
Рис. 1. Установка УДП-2001СМ: а) стенд для раскрутки КП; б) пульт управления стендом с устройством вибродиагностики; в) преобразователь пьезоэлектрический виброизмерительный ДН-3-М1

Для оценки технического состояния и определения неисправностей подшипников буксовых узлов колесных пар (КП) вагонов на железной дороге используется популярностью установка УДП-2001СМ (рис. 1). Проверка работоспособности установки осуществляется с помощью контрольного образца (рис. 1, а), который представляет собой специальным образом сформированную КП, содержащую ролик с искусственным дефектом в виде пропила на всю длину 52 мм глубиной и шириной  $1,0 \pm 0,1$  мм в одном смонтированном буксовом узле, окрашенном в красный цвет (букса № 1) и исправные роликовые подшипники в другом смонтированном буксовом узле, окрашенном в зеленый цвет (букса № 2).

В состав установки УДП-2001СМ (рис. 1) входит:

- раскручивающий стенд, позволяющий проводить установку и раскрутку КП с частотой не менее 300 об/мин;
- пульт управления, с помощью которого осуществляется управление раскручивающим стендом и измерение частоты вращения КП;
- устройство вибродиагностики подшипников КП УДП-2001СМ, обеспечивающее оценку технического состояния, разбраковку буксовых узлов КП вагонов по альтернативному принципу «Брак» – «Годен» и сохранение результатов диагностирования;
- программное средство «База данных УДП-2001» используется для хранения и статистической обработки полученных результатов диагностирования и выдачи документа (протокол диагностики подшипников) для выбранной даты и времени.

В установке УДП-2001СМ применен стационарный съем виброакустических сигналов с пластин звукопроводов, на которые устанавливается диагностируемая букса. Крепление датчиков-акселерометров (преобразователь пьезоэлектрический виброизмерительный ДН-3-М1) к пластинам осуществляется с помощью стальной шпильки. Тем самым обеспечивается надежный, наиболее полный съем акустических сигналов.

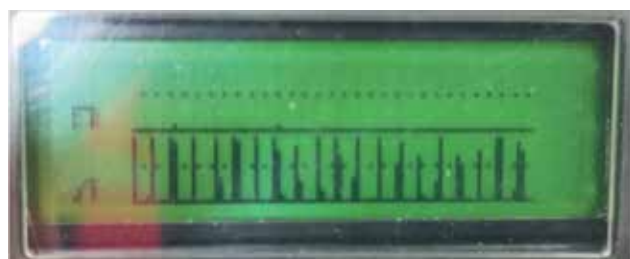
Рис. 6. Дефектограмма буксового узла КП №0060158XX с СОП АК 32.01 стенда УДП-2001 (толщина ободьев колес 45 мм): а) 320 об/мин; б) 3000 об/мин; в) 280 об/мин; г) 260 об/мин; д) 180 об/мин; е) 160 об/мин

На рис. 4, 5 и 6 приведены вибросигналы от буксового узла, отображаемые на экране пульта измерения вибрации УДП-2001 (левая сторона) с СОП АК 32.01 КП с толщиной ободьев колес 25, 65 и 45 мм.
